Ilmos. Srs. Leonardo de Faria Galiano e Fernando Merloto Soave  
Procuradores da República – MPF-AM – 2º e 5º Ofícios  
Assunto: **VERIFICAÇÃO DE POSSÍVEL CONTAMINAÇÃO POR REJEITOS DE MINERAÇÃO NO IGARAPÉ JACUTINGA E RIOS TIARAJU E ALALAUÍ NO INTERIOR DA TERRA INDÍGENA WAIMIRI ATROARI**

## Relatório Circunstanciado

Manaus, 12 de maio de 2021.

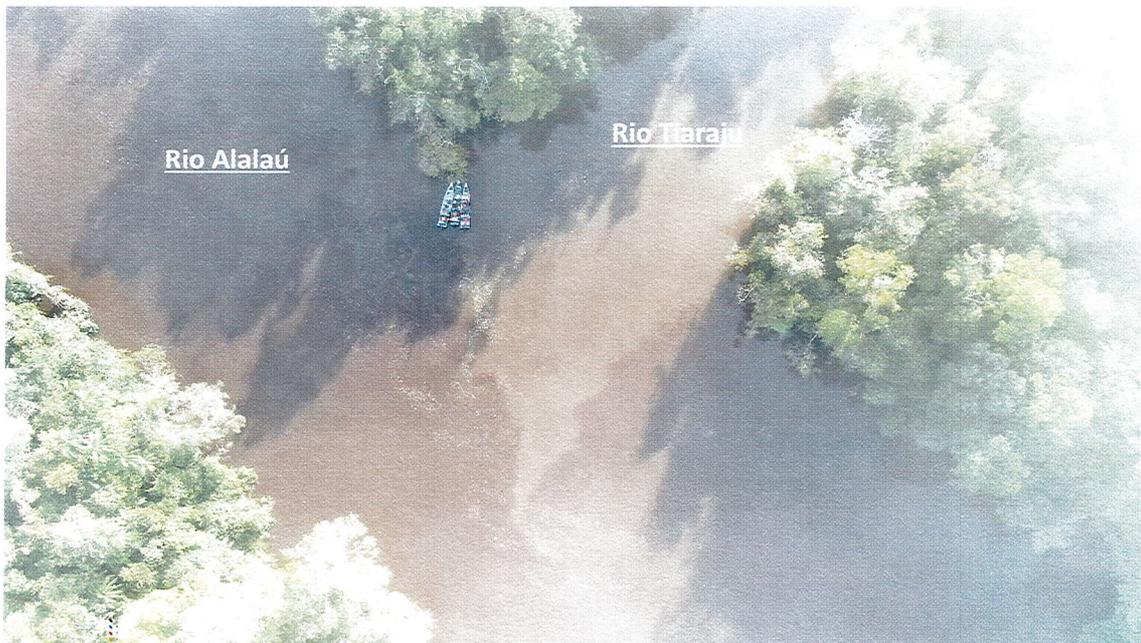
munidos de 01 drone com terçados e motosserra, às 5 horas da manha subiram o rio Alalaú. Após 2 horas e 30 minutos chegaram na entrada do rio Tiaraju, onde observaram nas imagens do drone que a água desse rio ao desaguar no rio Alalaú já se notava uma diferença na coloração. Estava barrenta.

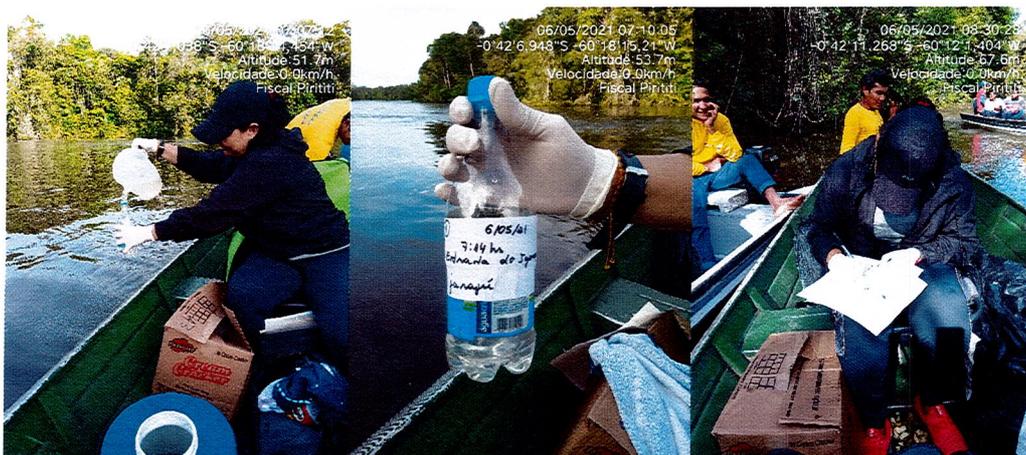
Também foi feita a coleta da água nesse ponto. Quanto mais subia o rio Tiaraju mais se notava que a água ficava cada vez mais suja e havia lama, da cor laranja/ocre, nas margens e na vegetação. Foi realizado registro fotográfico.

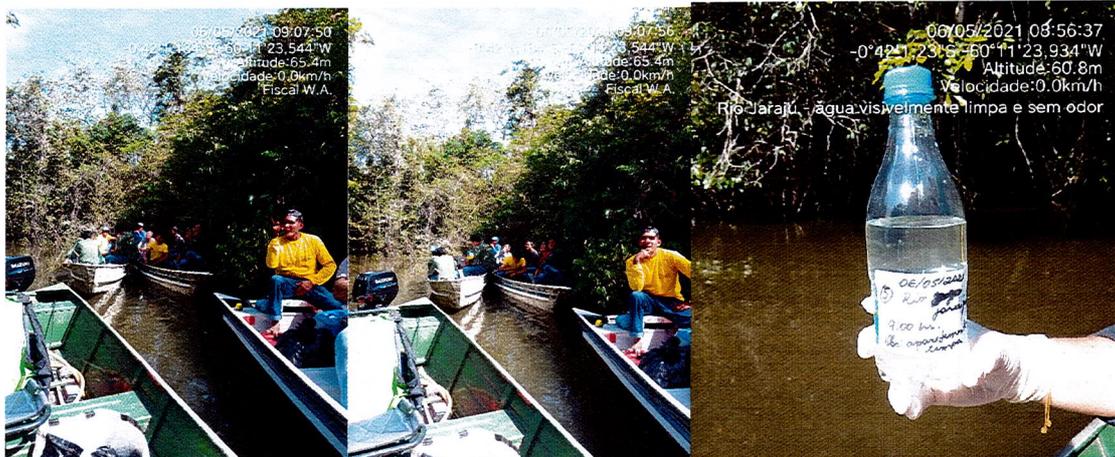
continuaram subindo o rio até o limite da Terra Indígena e foi feita uma nova coleta de água. A equipe decidiu subir além dos limites da Terra Indígena, para detectar a origem dessa água suja. Continuaram subindo e observaram que água foi ficando mais suja e a correnteza mais forte. Após 40 minutos chegaram a um buritizal onde o cheiro de podre estava mais forte, com a correnteza mais forte ainda, e foi feita uma nova coleta. Continuaram subindo o rio Tiaraju mais uns 10 metros e observaram que a água estava limpa e sem odor.

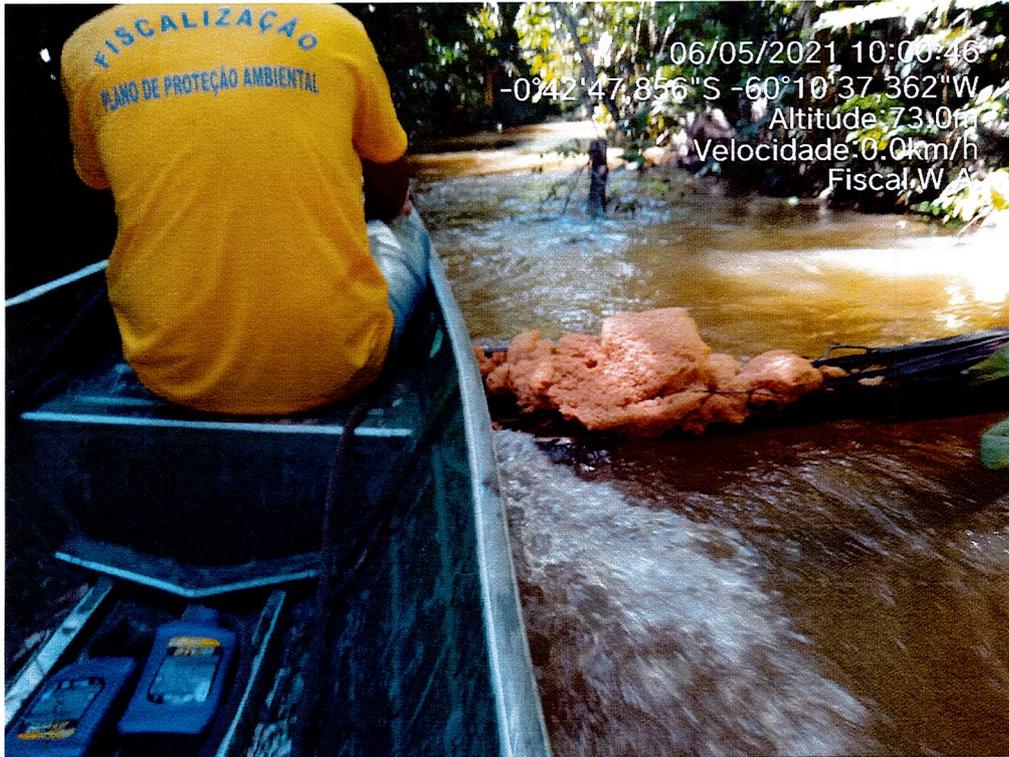
Formação de Espumas

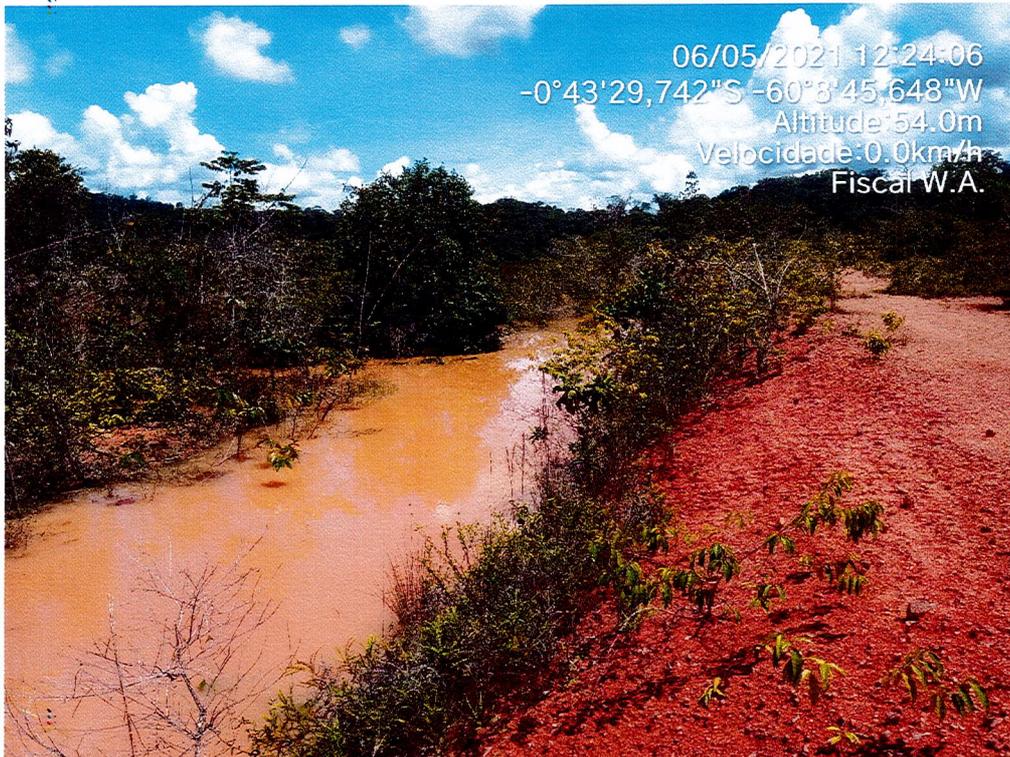
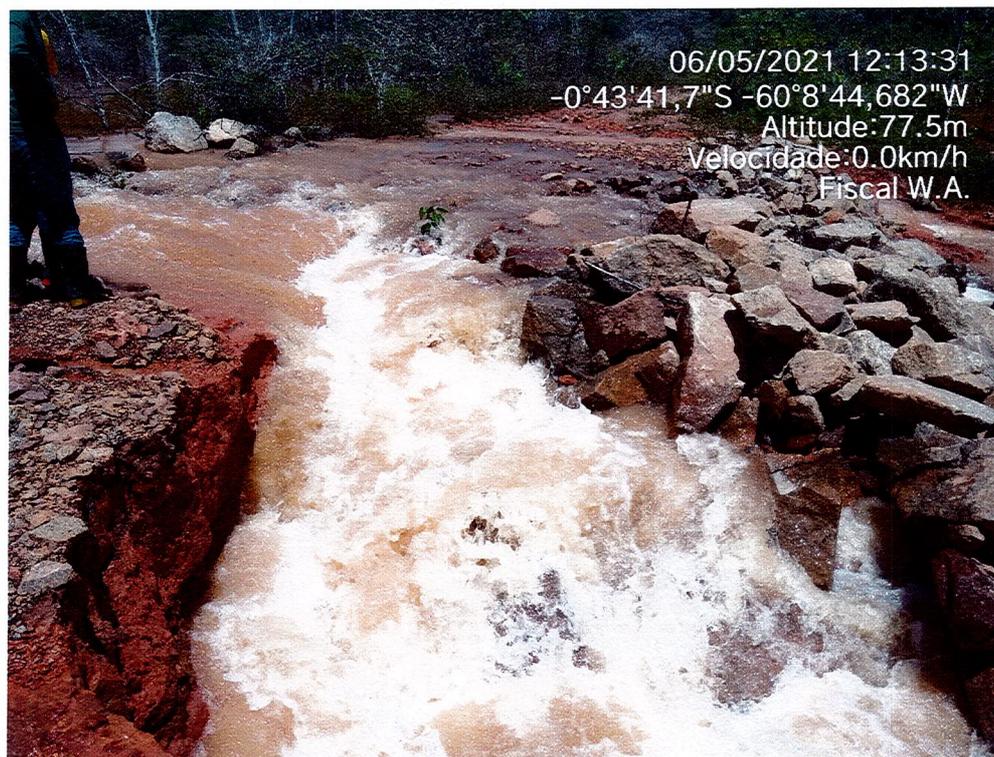
Barragem com nível da água acima da barreira de contenção
